Stromtod auf Mittelspannungsmasten

Störche auf einem "entschärften" Abspannmast in tödlichen Positionen

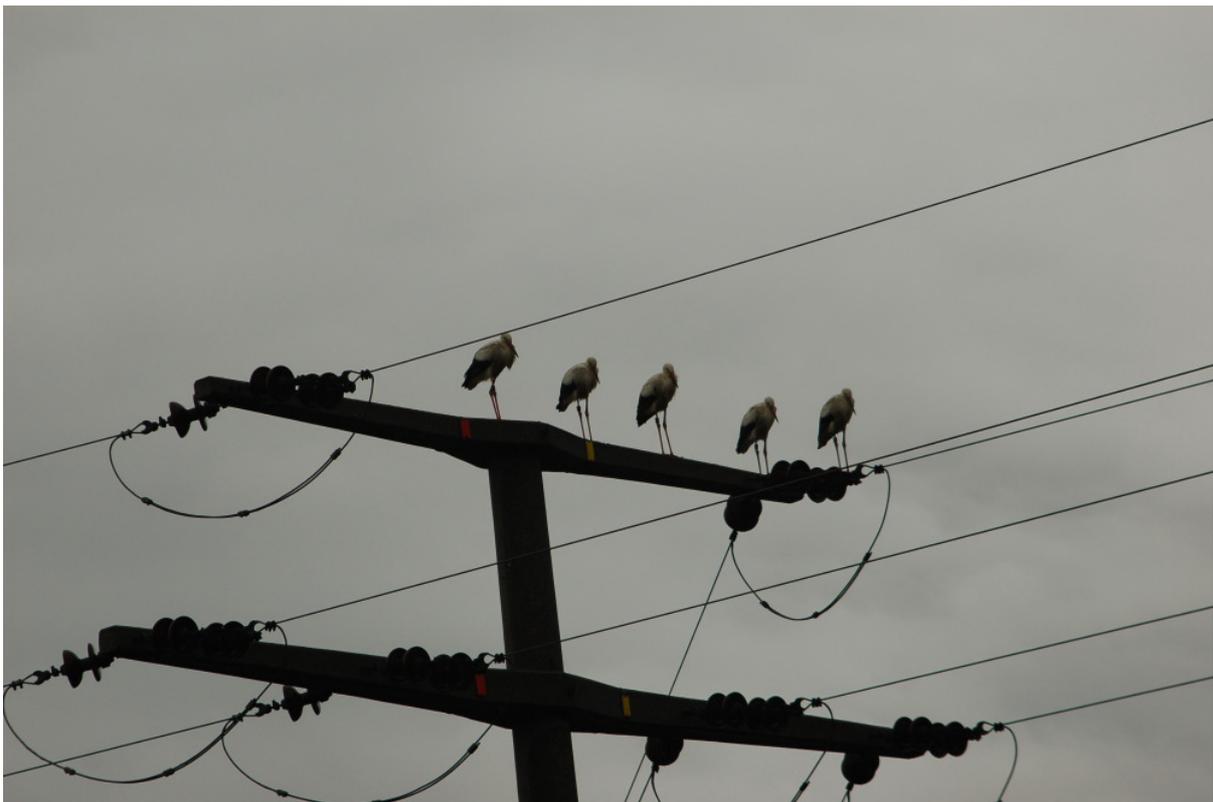
Abb. 1: Abspannmast mit 5 Weißstörchen (Foto: Erwin Taube)

Kürzlich erzählte uns Erwin Taube von einem weiteren Storchenunglück auf einem Abspannmast (horizontale Isolatoren) bei Steinach a.d. Ens. Es handelte sich um ein von Walter Feld beringtes Tier. Ursprünglich war es ein 6-er Verband von Jungtieren. Als die 5 Übriggebliebenen wiederum auf einem Mittelspannungsmast aus Beton in der Nähe aufbaumten, machte Erwin Taube eine interessante Beobachtung: Vier stellten sich auf die Traverse, wie man es schon oft sah und einer "daneben auf den Isolator".

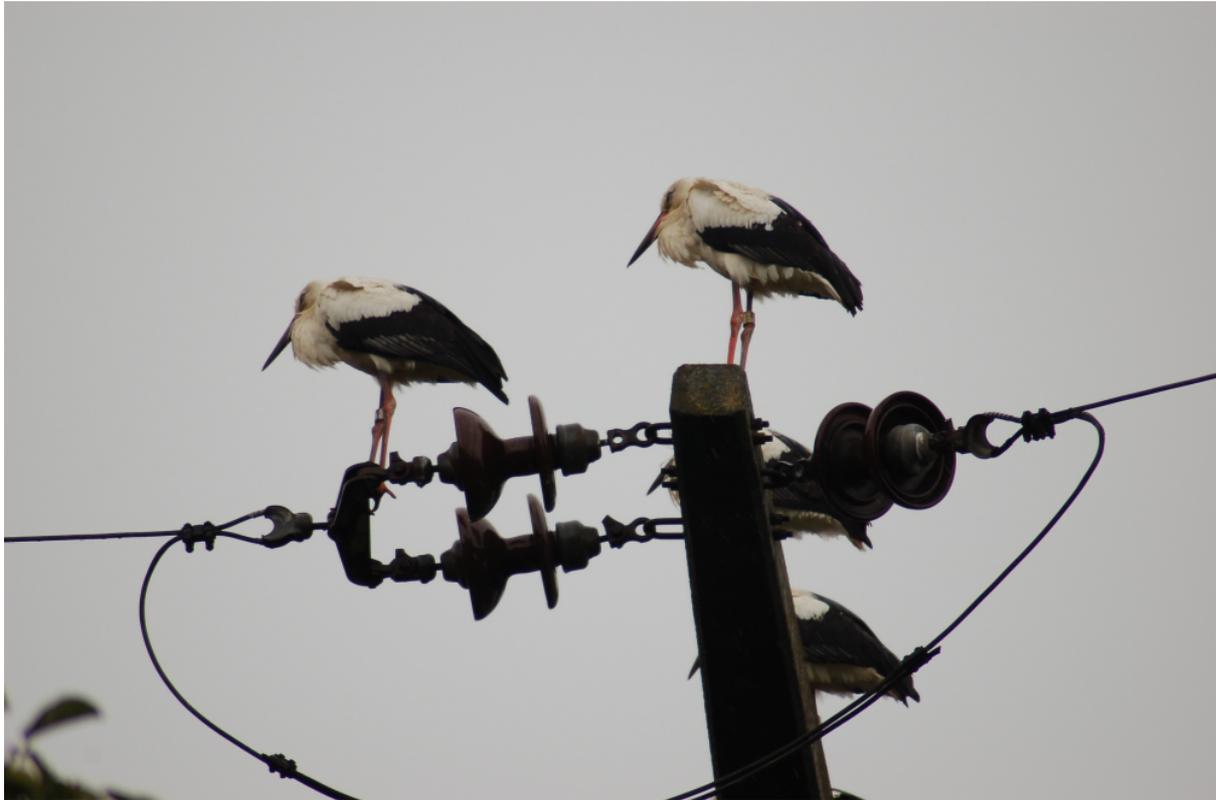
Abb. 2: Weißstorch steht auf dem Verbindungsstück der Doppelisolatoren (Foto: Erwin Taube)

Am nächsten Tag hielten wir seine Fotos in Händen und trauten unseren Augen nicht! Es wurde ja schon wiederholt vermutet, dass auch das Verbindungsstück zwischen den Doppelisolatoren als Standplatz dienen könnte, aber das war der Beweis!

Viele Dank, Erwin Taube, Deine Aufnahme wird im Storchenschutz einen Ehrenplatz bekommen! Möglicherweise zwang das vorhandene Gedränge den Abwechler auf diese Position.

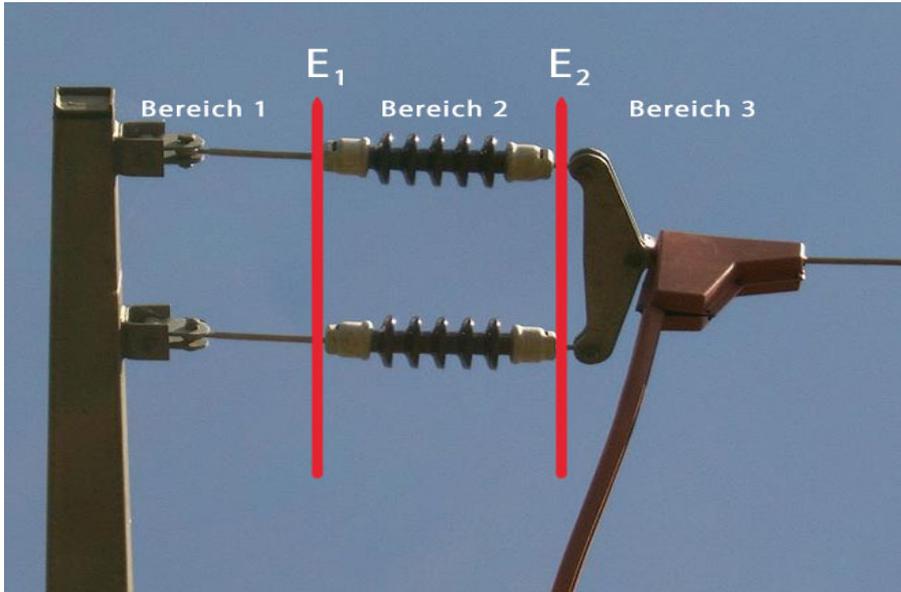
Abb. 3: Abspannmast aufgeteilt in 3 Potentialbereiche (Foto: Georg Fiedler, Fotomontage:)

Auf Grund der gegebenen Elektropotentiale drängt sich eine Aufteilung in drei Teilbereiche auf. Sie werden gebildet durch zwei gedachte Ebenen E_1 und E_2 , die senkrecht auf den Isolatorenenden stehen.

Bereich 1: Der gesamte Bereich ist geerdet und hat somit das Elektropotential Null. Wenn ein Storch beide Füße innerhalb dieses Bereiches aufsetzt, passiert ihm nichts!

Bereich 3: Auch dieser Bereich hat konstantes elektrisches Potential und der Storch kann gefahrlos beide Füße aufsetzen, obwohl der Potentialwert sehr hoch ist (viele Kilovolt)

Bereich 2: Hier im Isolatorbereich herrschen keine konstanten Verhältnisse. Das Potential fällt vom Maximalwert auf Null ab. Dies hat eine große elektrische Feldstärke zur Folge, die größte im gesamten Leistungsnetz! Die elektrische Feldstärke setzt geladene Teilchen (Ionen) in Bewegung und erzeugt so einen elektrischen Strom (Verluststrom, Ableitstrom, Kriechstrom). Voraussetzung ist allerdings, dass bewegliche Ionen vorhanden sind. Bei einem neuen und trockenen Isolator sind keine Ionen vorhanden. Er hat noch seinen höchsten elektrischen Widerstand. Nach einiger Zeit verschmutzt seine Oberfläche u.a. mit Staub von Streu- und Düngesalzen und bei Regen entstehen durch Dissoziation bewegliche Ionen. Wenn der Regen sauer ist, kommen noch weitere dazu. So entsteht der besagte oberflächliche "Verluststrom" bzw. "Ableit-Strom", bzw. "Kriechstrom". Durch diesen Vorgang verliert der Isolator 3 - 6 Zehnerpotenzen seines ursprünglichen Widerstandes.

Dort wo auf dem Fiedlerschen Foto das Leiterseil vor dem Verbindungssteg der beiden Isolatoren um 90° nach unten abknickt, befindet sich der Punkt des maximalen Leitungsverschleißes (Materialermüdung durch alternierenden Winddruck auf die Freileitung). Dieser neuralgische Punkt bedarf eigentlich aus Sicherheitsgründen einer ständigen Fernglasüberwachung durch den Netzbetreiber.

Ausgerechnet dieser Punkt wurde jetzt durch eine Kunststofftasche unsichtbar gemacht! In diese Tasche mit ihren drei Öffnungen wird Wasser eindringen, was zu einem aggressiven Mikroklima führt, welches den Verschleiß zusätzlich beschleunigen wird. Ein Unfall durch Riss des Leiterseils ist absehbar.

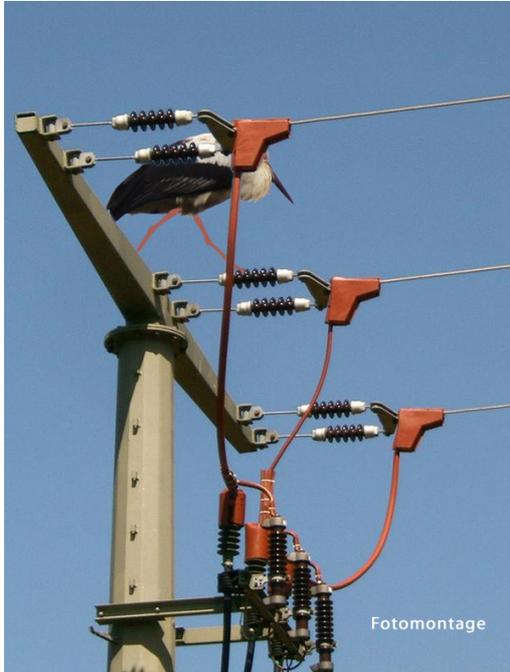
Abb. 4: Schritt überbrückt
0-Potential und Isolator
= **Kriechstrom**

Setzt nun ein Storch einen Fuß auf den Isolator (Bereich 2) und den zweiten auf den Bereich 1 (siehe Abb. 4) oder 3 (siehe Abb. 5), bekommt er den Kriechstrom zu spüren (er verstärkt diesen sogar noch, da er mit seinem Körper eine Stromverzweigung bildet). Dies hat verheerende Folgen:

Er wird elektrisiert und seine Muskulatur verkrampft. Er stürzt ab, meist mit Todesfolge.

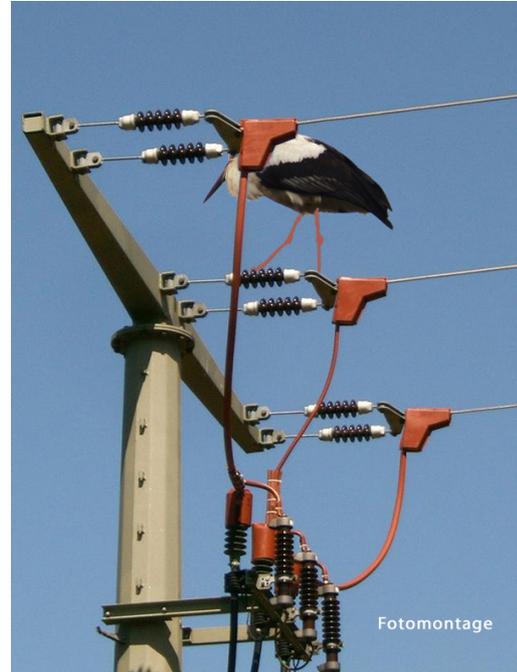
Abb. 5: Schritt überbrückt
Maximal-Potential und Isolator
= **Kriechstrom**

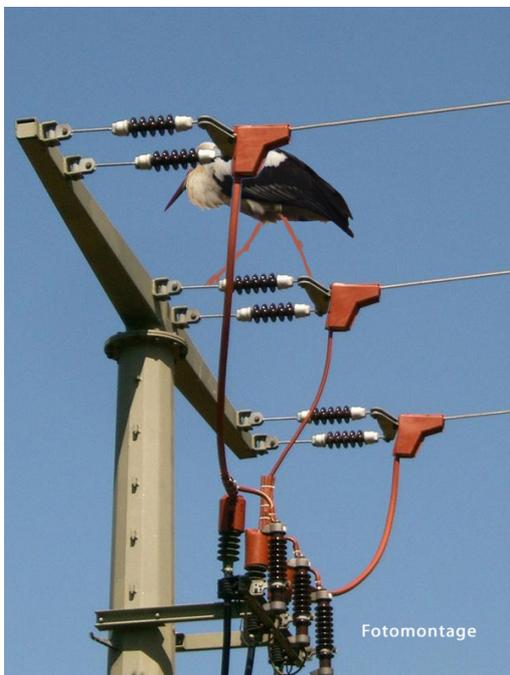
Abb. 6: Schritt überbrückt
Maximal-Potential und 0-Potential
= **Stromschlag**

Setzt ein Storch einen Fuß auf den Bereich 1 und den zweiten auf den Bereich 3 (siehe Abb. 6), was bei einer Schrittweite von über 60 cm leicht möglich ist, dann verbrennt er augenblicklich mit Blitz und Knall (Erdschluss).

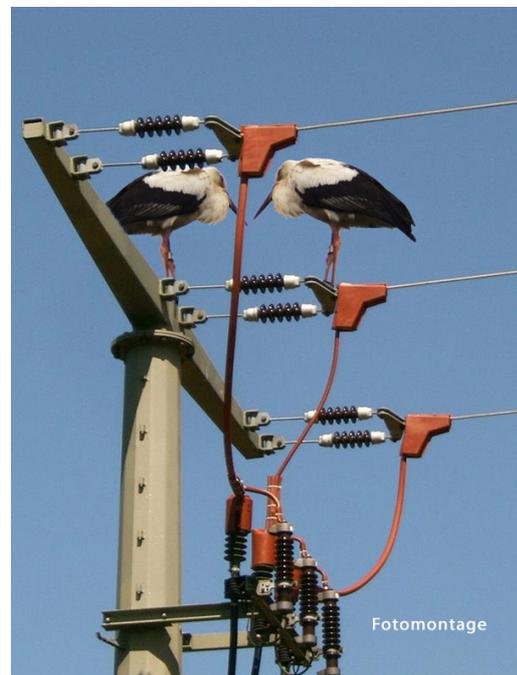
Abb. 7: Bei Annäherung der Schnabelspitzen
überbrücken beide Körper
0-Potential und Maximal-Potential
= **Stromschlag tötet beide Tiere**

Steht ein Storch mit beiden Füßen im Bereich 1 und ihm gegenüber ein zweiter mit beiden Füßen im Bereich 3 (Abb. 7), dann bilden ihre beiden Körper bei Annäherung der Schnabelspitzen einen Erdschluss durch Überbrücken von 0-Potential und Maximal-Potential und beide verbrennen augenblicklich durch Stromschlag.
